Plan Municipal de Accesibilidad

AYUNTAMIENTO DE CONSTANTINA

DICIEMBRE DE 2025

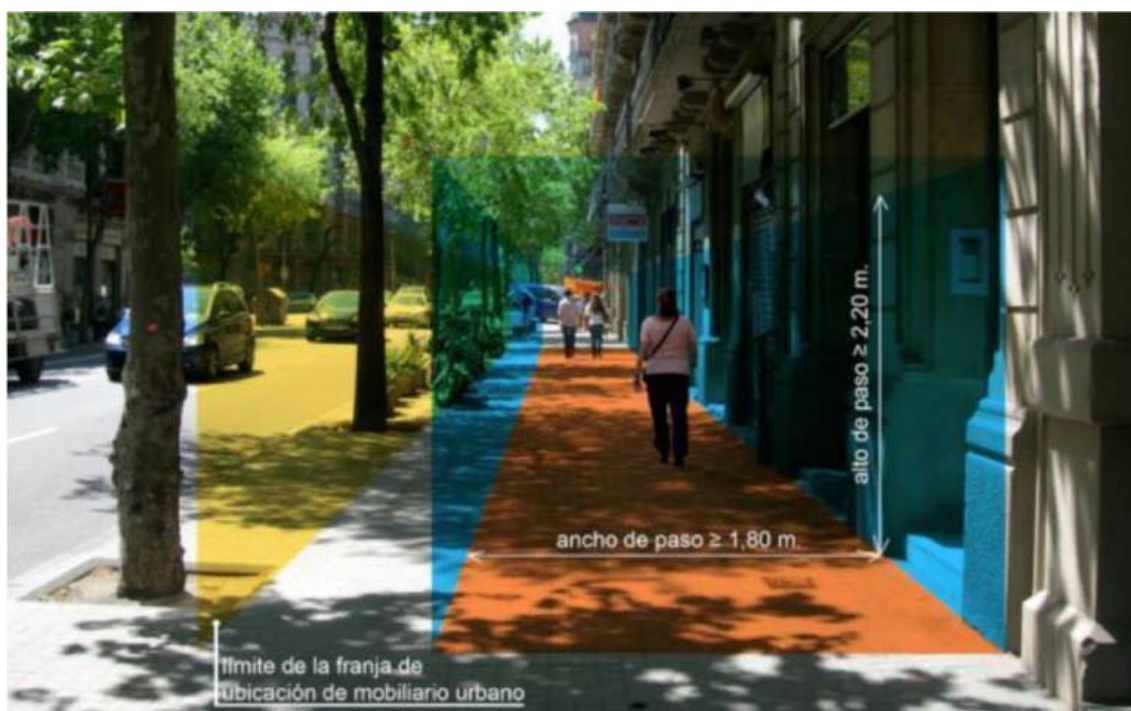
Este concepto es desarrollado en diversos documentos como *túnel o conducto virtual libre de obstáculo* (accesibilidad en los espacios públicos urbanizados. (2010). [Madrid]: Ministerio de Vivienda, Centro de Publicaciones) y permite distinguir entre la anchura de una acera y la anchura efectivamente destinada a tránsito de las personas.

1. Túnel o conducto virtual libre de obstáculos.

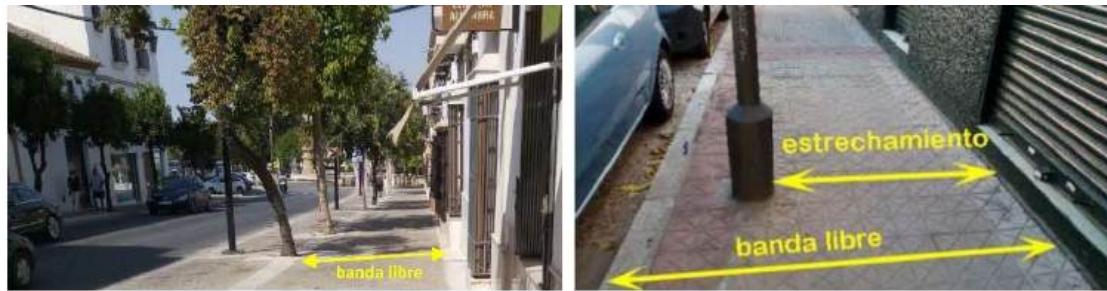
La banda libre queda definida, por tanto, por el elemento de borde que materialice la línea de fachada y otro elemento (bordillo, alineación de árboles, mobiliario urbano, etc.) que defina un valor característico y constante.

2. Diferencia entre estrechamiento y banda libre.

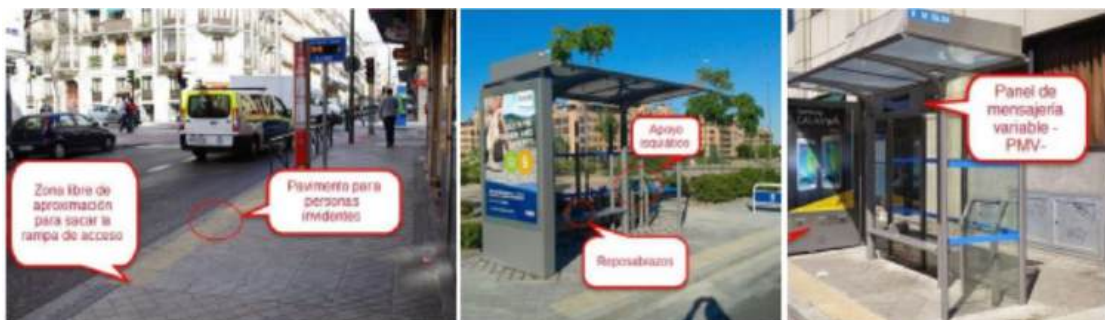
Deben disponer de banco de espera (con reposabrazos y respaldo), apoyo isquiático y espacio para silla de ruedas todo ello bajo zona cubierta de protección (sol y lluvia). Además debe disponer de información sobre líneas, recorridos, horarios, ... Siendo recomendable además la posibilidad de información sobre incidencias o a través de audio u otros sistemas alternativos (códigos QR, enlaces a app, códigos Navilens, ...)

Ejemplos de buenas prácticas en marquesinas de paradas de autobús urbano accesibles.

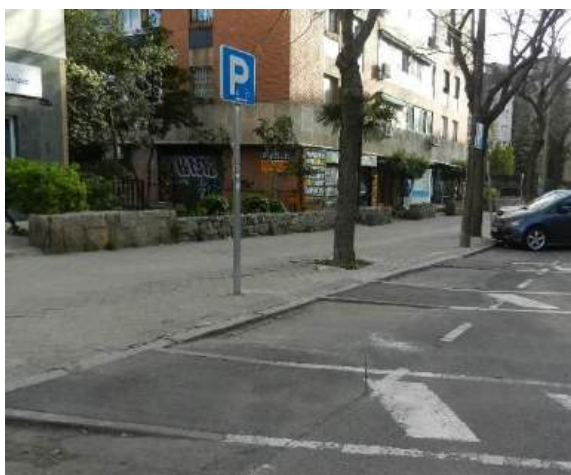
Aquellas plazas que no cumplan con el requisito anterior deberán incorporar un vado, cuya *anchura mínima libre de paso del plano del vado desde el que se accede a calzada sea de 1,20 m* y, que cumpla con las especificaciones establecidas en el documento en cuanto a pavimento (art.11) y características físicas del vado peatonal (art.20) *sin pavimento podotáctil*, para permitir el acceso al itinerario peatonal accesible desde la zona de transferencia de la plaza.

Distintas modalidades de vado, en rampa desde la calzada o con rebaje de acera.

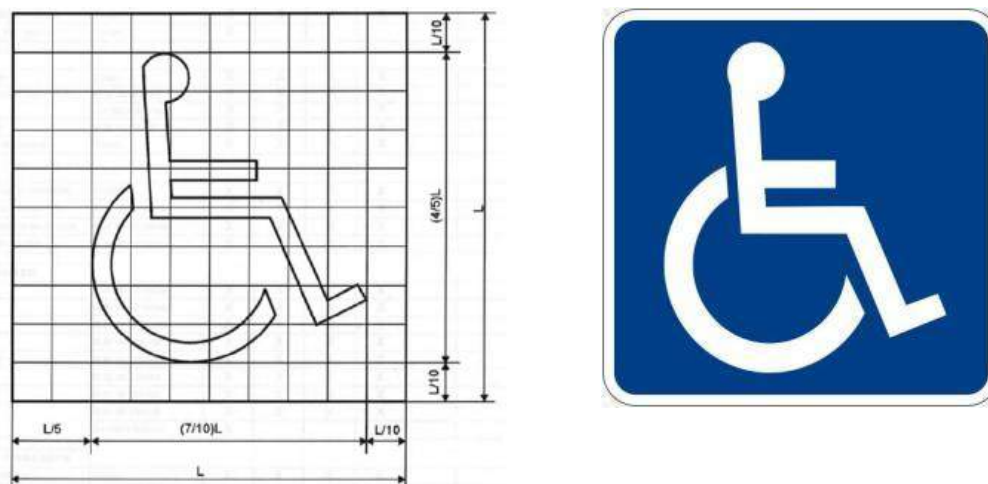
El diseño, estilo, forma y proporción del Símbolo de accesibilidad para la movilidad se corresponderá con lo indicado por la *Norma UNE 41501:2002 Símbolo de accesibilidad para la movilidad. Reglas y grados de uso*. Deberá ir acompañado de la indicación específica de reserva.

Figura en color blanco sobre fondo azul (Pantone Reflex Blue según ISO 7000:1984)
